RAPORT KOŃCOWY BATTERY CARE SYSTEM (BCS)

WYBRANY PAKIET: FULL SERVICE
 STANDARD

ZLECENIE 2020/07/21

Specyfikacja baterii	Wartość
Typ baterii	6PzS690Ah
Pojemność	690 Ah
Napięcie znamionowe	48 V
Ilość ogniw	40

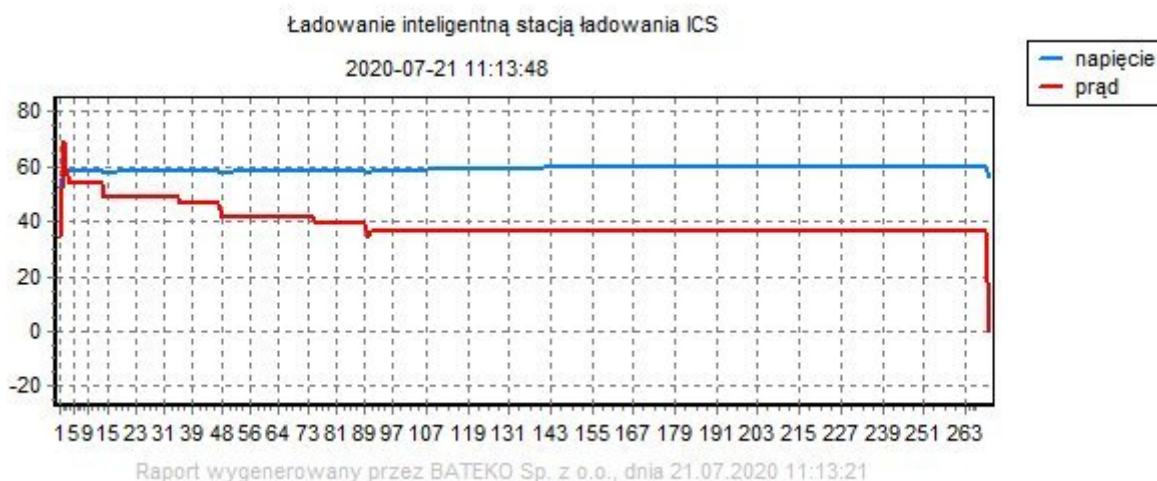
ŁADOWANIE WSTĘPNE PRZY UŻYCIU POWERIN STACJA ŁADUJĄCA ICS

Czas trwania: 4 godzin 30 minut

Naładowano: 178 Ah

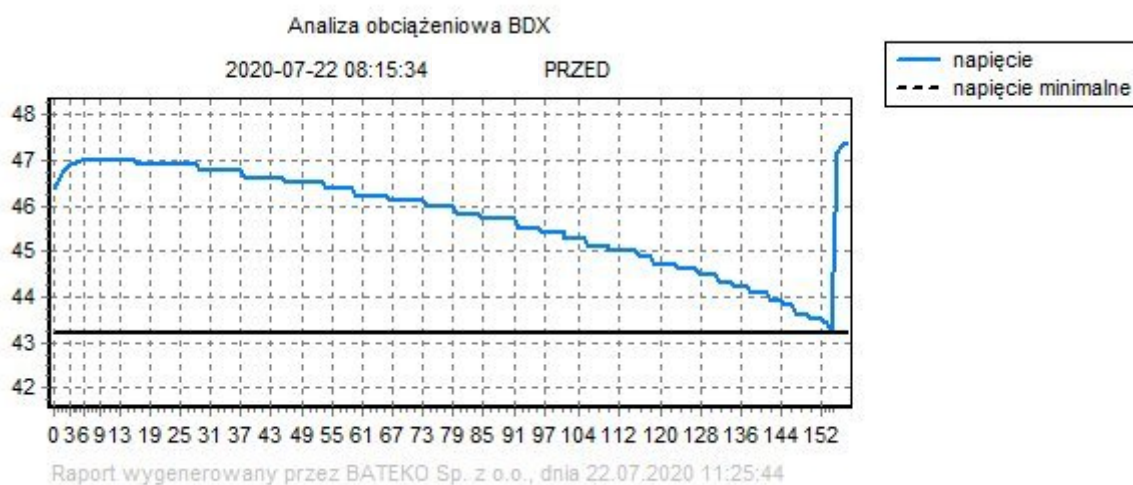
BADANIE POJEMNOŚCI FAKTYCZNEJ PRZY UŻYCIU POWERIN BDX 200A

Czas trwania: 2 godzin 35 minut

Rozładowano: 353 Ah

Po badaniu dokonano pełnego ładowania baterii.

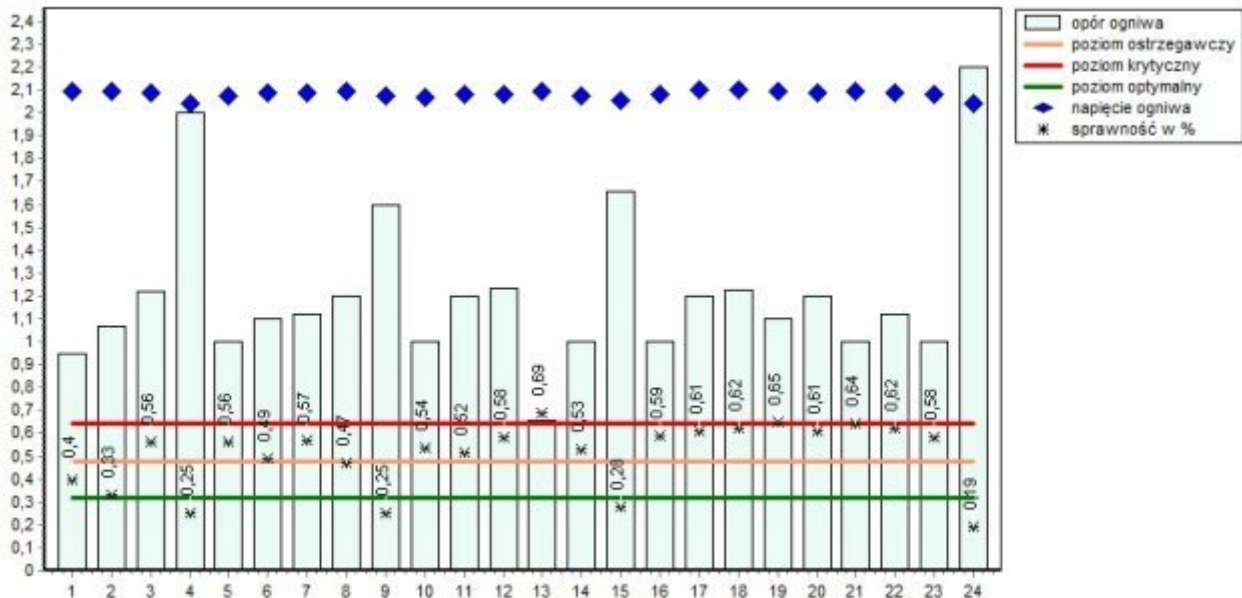
BADANIE POZIOMU REZYSTANCJI OGNIW PRZY UŻYCIU POWERIN BT-18

Baterię naładowano do pełna prostownikiem Powerin Intelligent Charging Station, naładowano 178 Ah. Wykonano badanie oporu wewnętrznego przy pomocy POWERIN BT-18. Opór baterii jest zbyt wysoki z powodu zasyrczenia, wymagane odsiarczenie. Wykonano badanie gęstości elektrolitu przy pomocy systemu POWERIN Electrolite. Gęstość elektrolitu zbyt niska, konieczne odsiarczenie płyt i regulacja. Poziom elektrolitu zbyt niski, konieczne jego uzupełnienie. Wykonano badanie obciążeniowe spadku napięć ogniw przy pomocy POWERIN BMS. Wykryto uszkodzone ogniwa, konieczna wymiana. Analiza obciążeniowa POWERIN BDX wykazała sprawność baterii 64%, rozładowano 353 Ah. Przystąpiono do procesu Battery Care System.

Badanie ujawniło uszkodzone ogniwa.

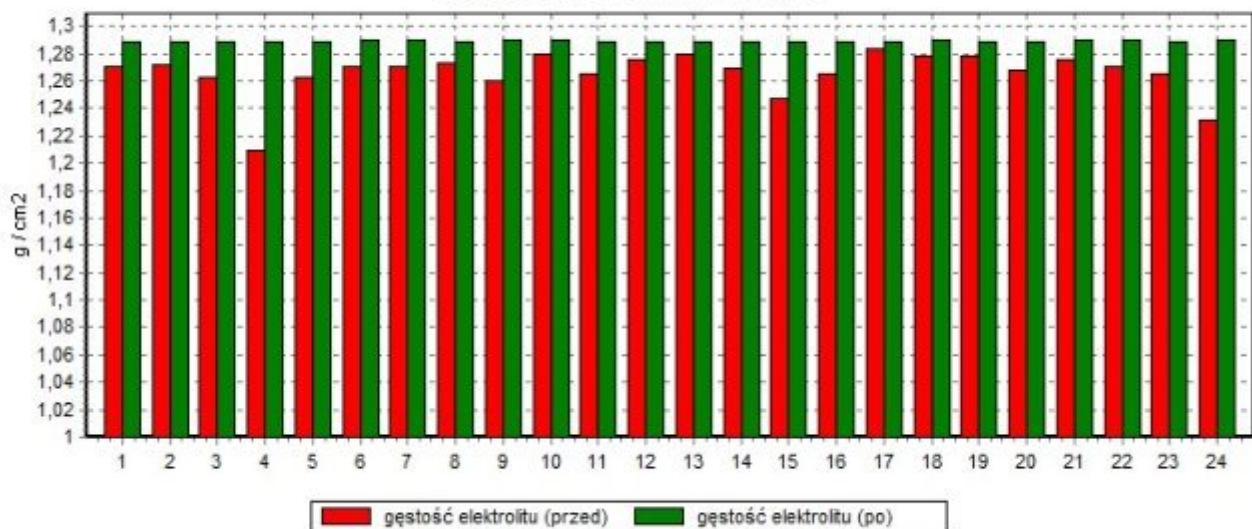
Wykres analizy gęstości elektrolitu w ogniwach baterii

Część ogniw nadal posiada stężenie elektrolitu na niewłaściwym poziomie.

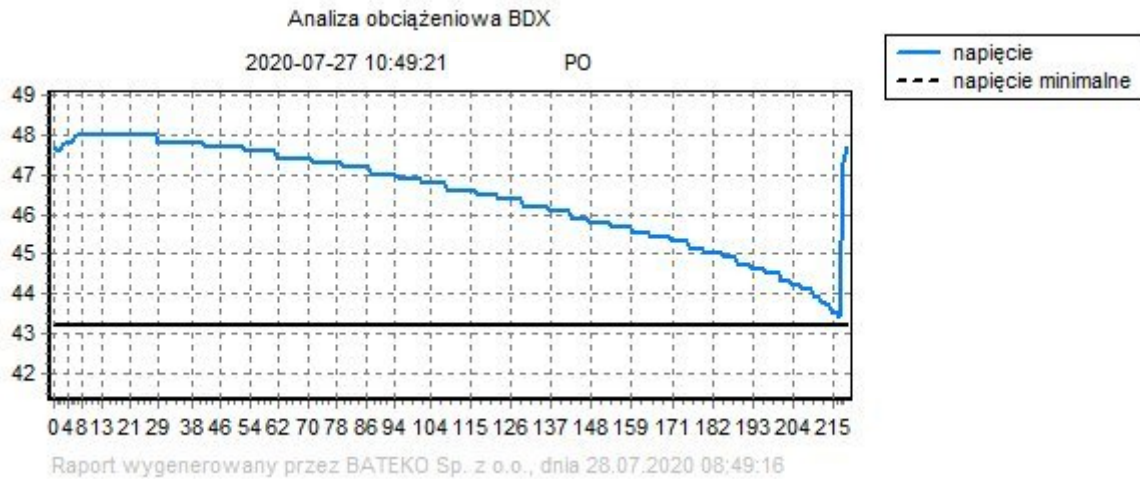
BADANIE POJEMNOŚCI FAKTYCZNEJ PRZY UŻYCIU POWERIN BDX 200A

Czas trwania: 3 godzin 37 minut

Rozładowano: 495 Ah

Odzyskano 142 Ah w procesie Battery Care System.

Po badaniu dokonano pełnego ładowania baterii.

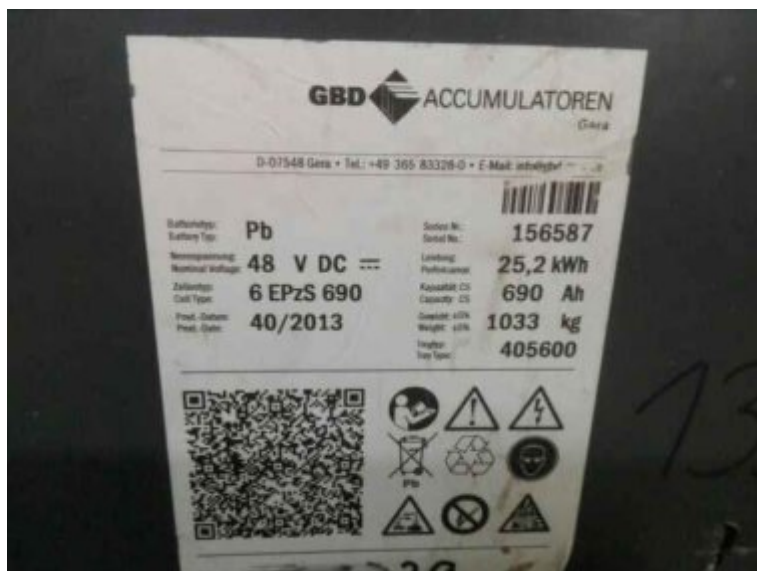
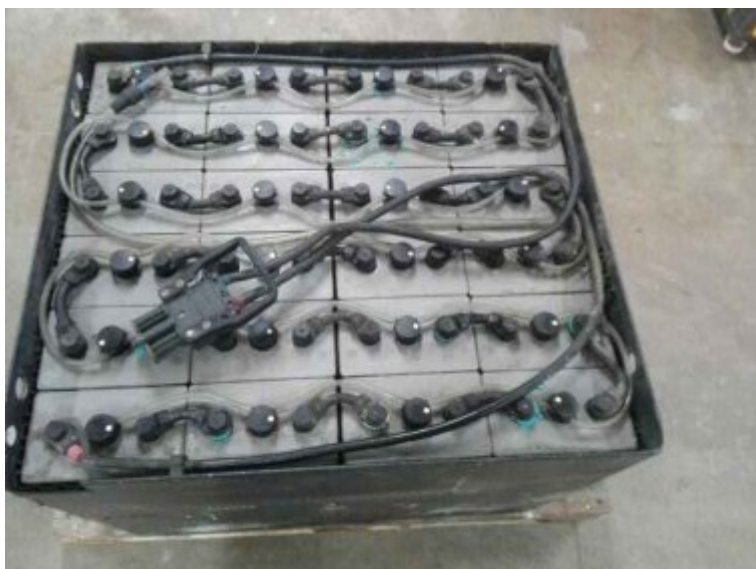
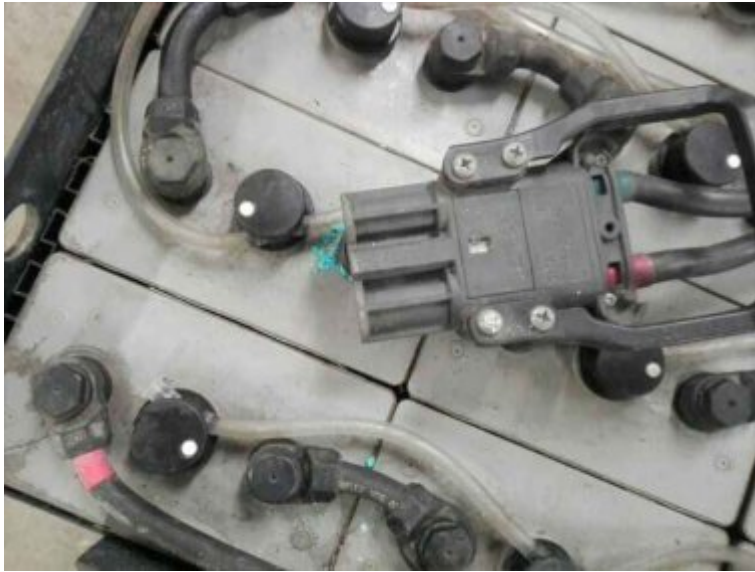
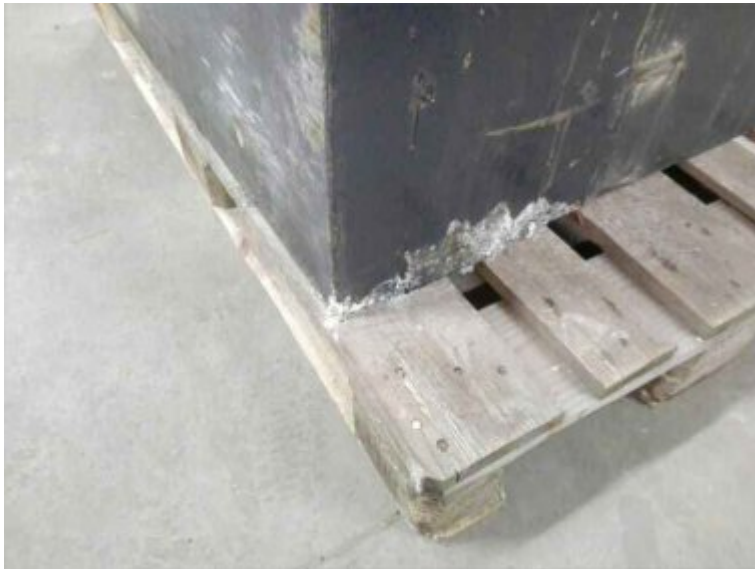
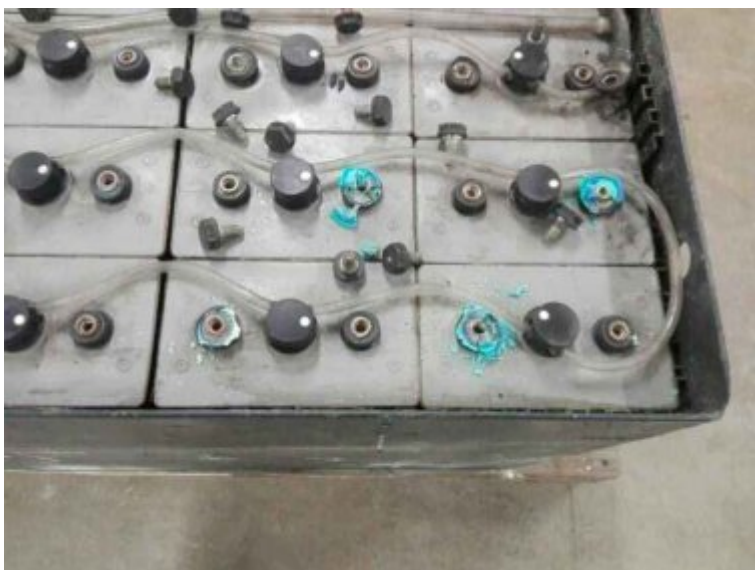
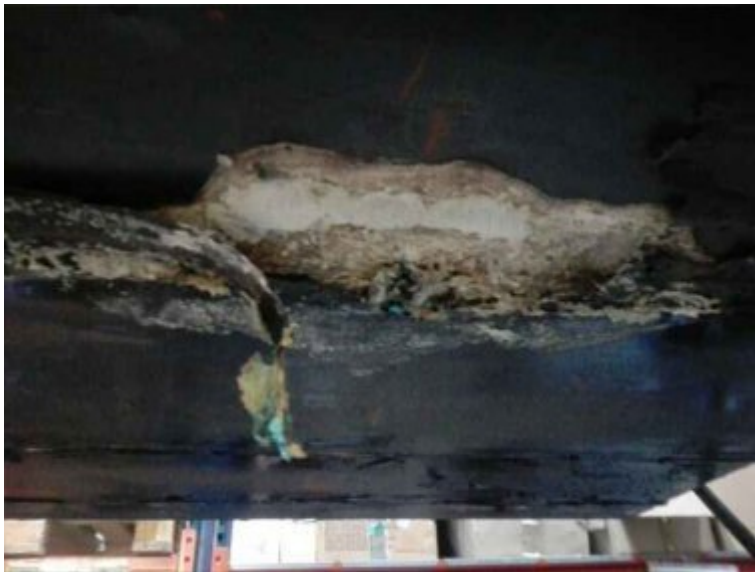
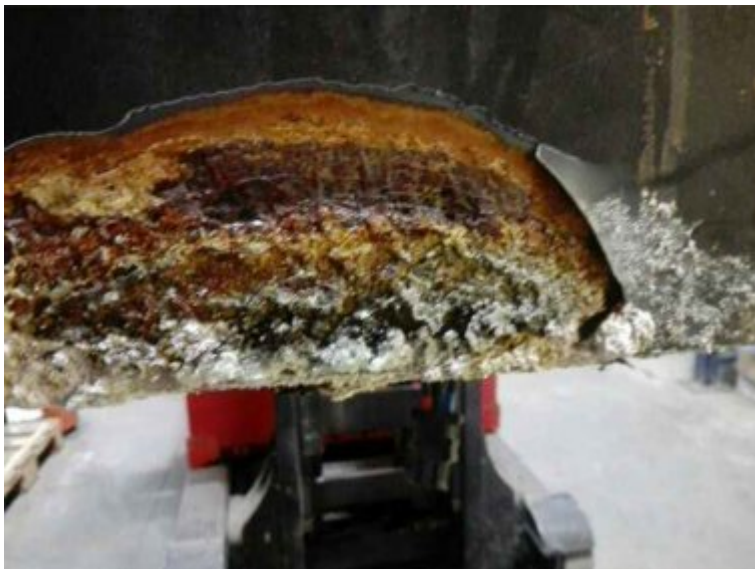
7. DOKUMENTACJA FOTOGRAFICZNA

Bateria przybyła do zakładu uszkodzona, konieczna była jej naprawa przed badaniami wstępnymi. Łączniki i śruby są zaśniedziałe. W baterii stosowane są łączniki różnego typu. Bateria przybyła do zakładu rozładowana. Skrzynia baterii uszkodzona i wymaga wymiany. Wykryto uszkodzone ogniwa wymagające naprawy. Izolacja obudowy nieprawidłowa. Napięcie na obudowie, bateria wymaga odkwaszenia. Zauważono uszkodzone łączniki pomiędzy ogniwami. Słupki ogniw zostały wyciśnięte i są skorodowane, wymagają naprawy.

Zakończono usługę Battery Care System, cały proces przebiegał 156 godzin. W wyniku procesu wymieniono wadliwe elementy składowe baterii i odsiarczono ogniwa, co spowodowało zmniejszenie oporu wewnętrznego ogniw i w rezultacie zmniejszy ilość energii koniecznej do ich naładowania. Sprawność baterii została podniesiona z 64% do 90%, czyli w procesie odzyskano 142 Ah, co przełoży się pozytywnie na czas pracy wózka. Po zakończeniu procesu bateria została naładowana do pełna.
